深圳市八六三新材料技术有限责任公司  
Shenzhen 863 New Material and Technology Co., Ltd  
分析检测报告  
Test Report

报告编号(Report No.): SAC2018-20329-3-R1

样品名称(Sample Name) : 电子 PCBA 防水防潮纳米涂层  
(Electronic PCBA waterproof and moisture-proof nanometer coating)  
样品描述(Sample Description) : 9 pcs  
样品型号(Model/P.O. No.) : L4  
样品批号(Item/Lot No.) : /  
样品材质(Material) : /  
客户/买家(Buyer) : /  
供应商(Supplier) : /  
制造商(Manufacturer) : /  
接样日期(Received Date) : 20180418  
测试周期(Test Period) : 20180418~20180422  
测试要求(Test Requested) : 根据客户要求, 对样品进行中性盐雾试验。  
(According to the requirements of the customer, NSS test.)

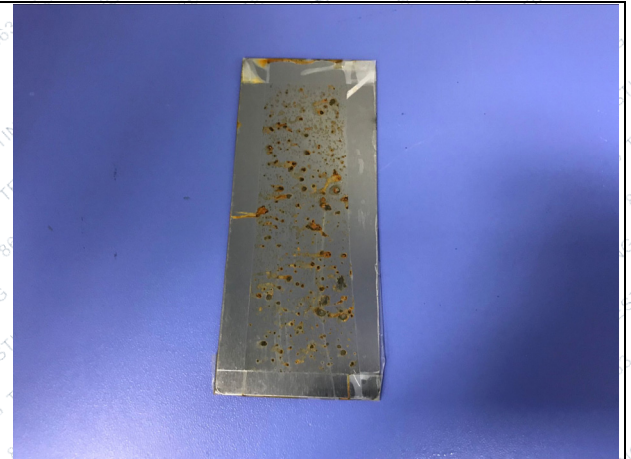
样品编号 (Sample No.)	时间 (time)	试验结果 (目视检查) (Test Result (Visual inspection))	外观评级 (R <sub>A</sub> )	保护评级 (R <sub>p</sub> )
4# 空白对照 (Blank control)	24h	样品表面有腐蚀物产生 (There is corrosion on the surface of the sample.)	3	4
	48h		1	2
	72h		0	1
8# 空白对照 (Blank control)	24h	样品表面有腐蚀物产生 (There is corrosion on the surface of the sample.)	0	1
	48h		0	1
	72h		0	1
9# 空白对照 (Blank control)	24h	样品表面有腐蚀物产生 (There is corrosion on the surface of the sample.)	0	1
	48h		0	1
	72h		0	1

4#空白对照 (Blank control) 24h

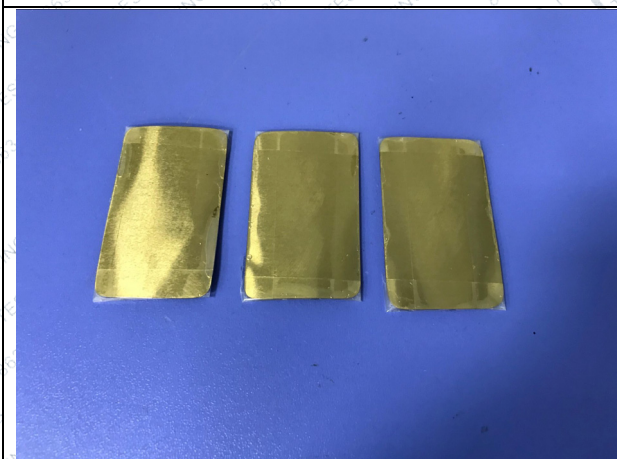
样品编号 (Sample No.)	时间 (time)	试验结果 (目视检查) (Test Result (Visual inspection))	外观评级 (R <sub>A</sub> )	保护评级 (R <sub>p</sub> )
1#	24h	样品表面无腐蚀。 (There was no corrosion on the surface of sample.)	10	10
2#			10	10
3#			10	10
1#	48h	样品表面无腐蚀。 (There was no corrosion on the surface of sample.)	10	10
2#			10	10
3#			10	10
1#	72h	样品表面有斑点锈迹。 (There was rust spots on the surface of sample.)	9	9
2#			10	10
3#			10	10
5#	24h	样品表面无腐蚀。 (There was no corrosion on the surface of sample.)	10	10
6#			10	10
7#			10	10
5#	48h	样品表面无腐蚀。 (There was no corrosion on the surface of sample.)	10	10
6#			10	10
7#			10	10
5#	72h	样品表面无腐蚀。 (There was no corrosion on the surface of sample.)	10	10
6#			10	10
7#			10	10

5#~7#测试后照片 (After test the photo) 24h

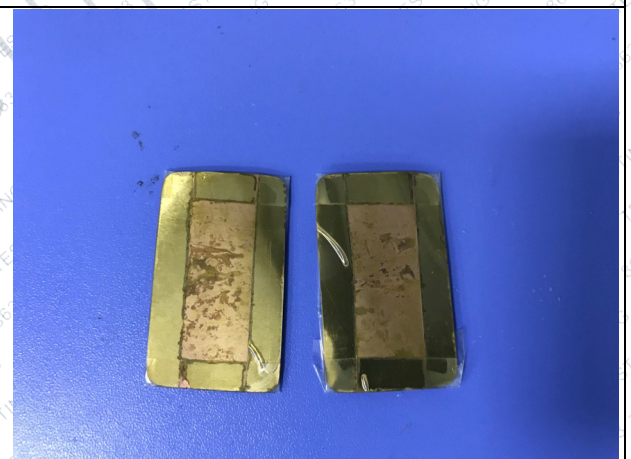
8#~9#空白对照 (Blank control) 24h

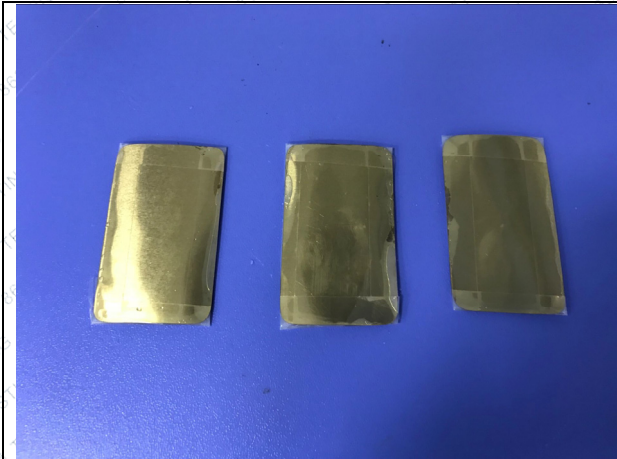
5#~7#测试后照片 (After test the photo) 48h

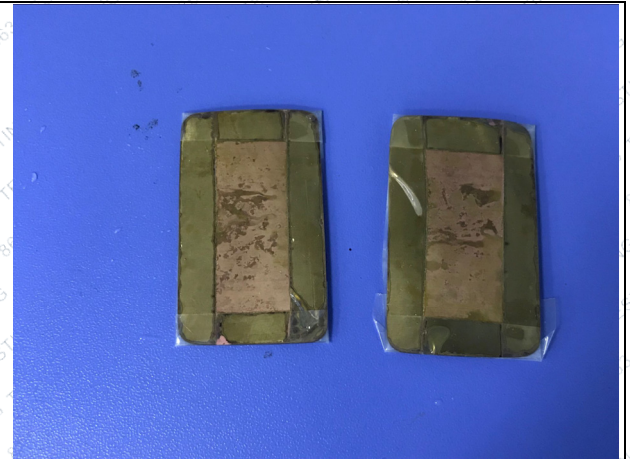
8#~9#空白对照 (Blank control) 48h

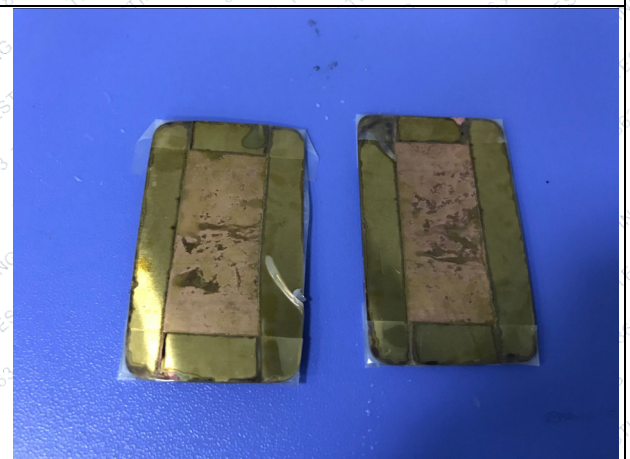
8#~9#空白对照 (Blank control) 72h
