深圳市八六三新材料技术有限责任公司  
Shenzhen 863 New Material and Technology Co., Ltd  
分析检测报告  
Test Report

报告编号(Report No.): SAC2018-20329-4

样品名称(Sample Name): 电子 PCBA 防水防潮纳米涂层  
(Electronic PCBA waterproof and moisture-proof nanometer coating)  
样品描述(Sample Description): 9pcs  
样品型号(Model/P.O. No.): L5  
样品批号(Item/Lot No.): /  
样品材质(Material): /  
客户/买家(Buyer): /  
供应商(Supplier): /  
制造商(Manufacturer): /  
接样日期(Received Date): 20180418  
测试周期(Test Period): 20180418~20180422  
测试要求(Test Requested): 根据客户要求, 对样品进行中性盐雾试验。  
(According to the requirements of the customer,NSS test.)

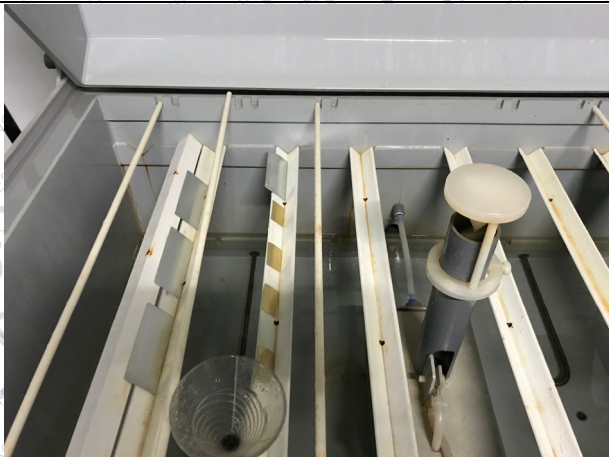
测试中 (testing)

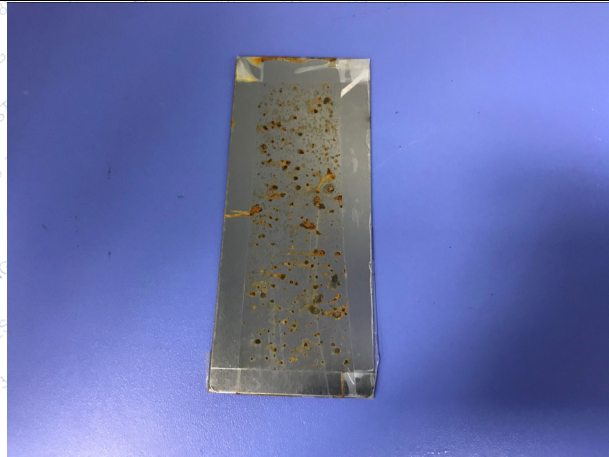
4#空白对照 (Blank control) 24h

| 样品编号<br>(Sample No.) | 时间<br>(time) | 试验结果 (目视检查)<br>(Test Result (Visual inspection)) | 外观评级<br>(R <sub>A</sub> ) | 保护评级<br>(R <sub>p</sub> ) |
|---|---|---|---|---|
| 4# | 24h | 样品表面有腐蚀物产生 | 3 | 4 |

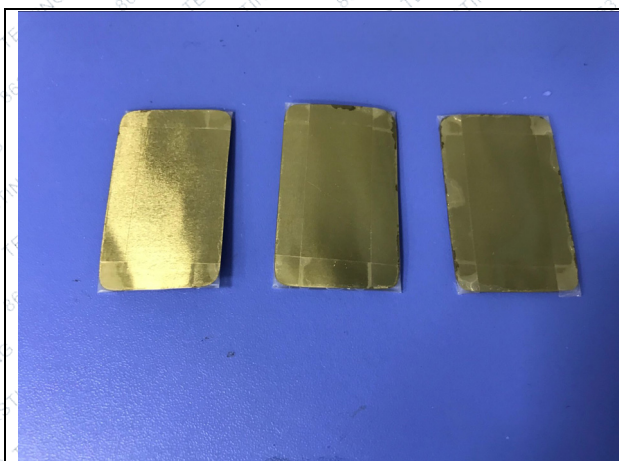
5#~7#测试后照片 (After test the photo) 24h

| 样品编号<br>(Sample No.) | 时间<br>(time) | 试验结果 (目视检查)<br>(Test Result (Visual inspection)) | 外观评级<br>(R <sub>A</sub> ) | 保护评级<br>(R <sub>p</sub> ) |
|---|---|---|---|---|
| 5# | 24h | 样品表面无腐蚀。<br>(There was no corrosion on the surface of sample.) | 10 | 10 |
| 6# | | | 10 | 10 |
| 7# | | | 10 | 10 |

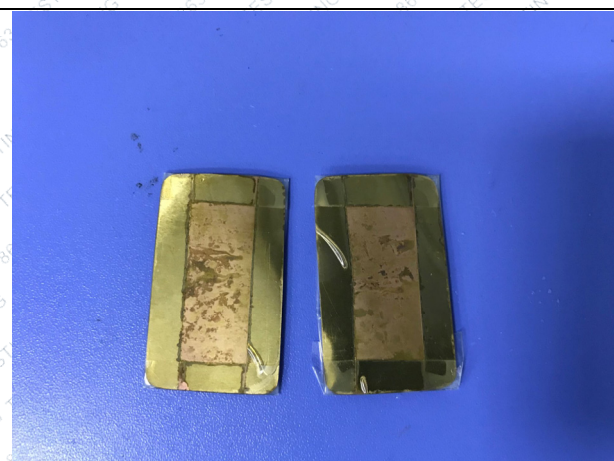
8#~9#空白对照 (Blank control) 24h

| 8#<br>空白对照<br>(Blank control) | 24h | 样品表面有腐蚀物产生<br>(There is corrosion on the surface of the sample.) | 0 | 1 |
| 9#<br>空白对照<br>(Blank control) | 24h | 样品表面有腐蚀物产生<br>(There is corrosion on the surface of the sample.) | 0 | 1 |

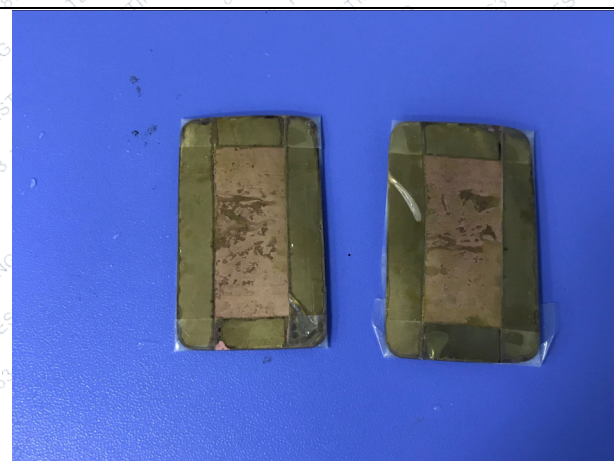
8#~9#空白对照 (Blank control) 48h

| | 48h | | 0 | 1 |
